Hässlunda kyrka

- invändig förändring

Antikvarisk kontroll/medverkan, 2009 – 2011

Rapport 2011:4

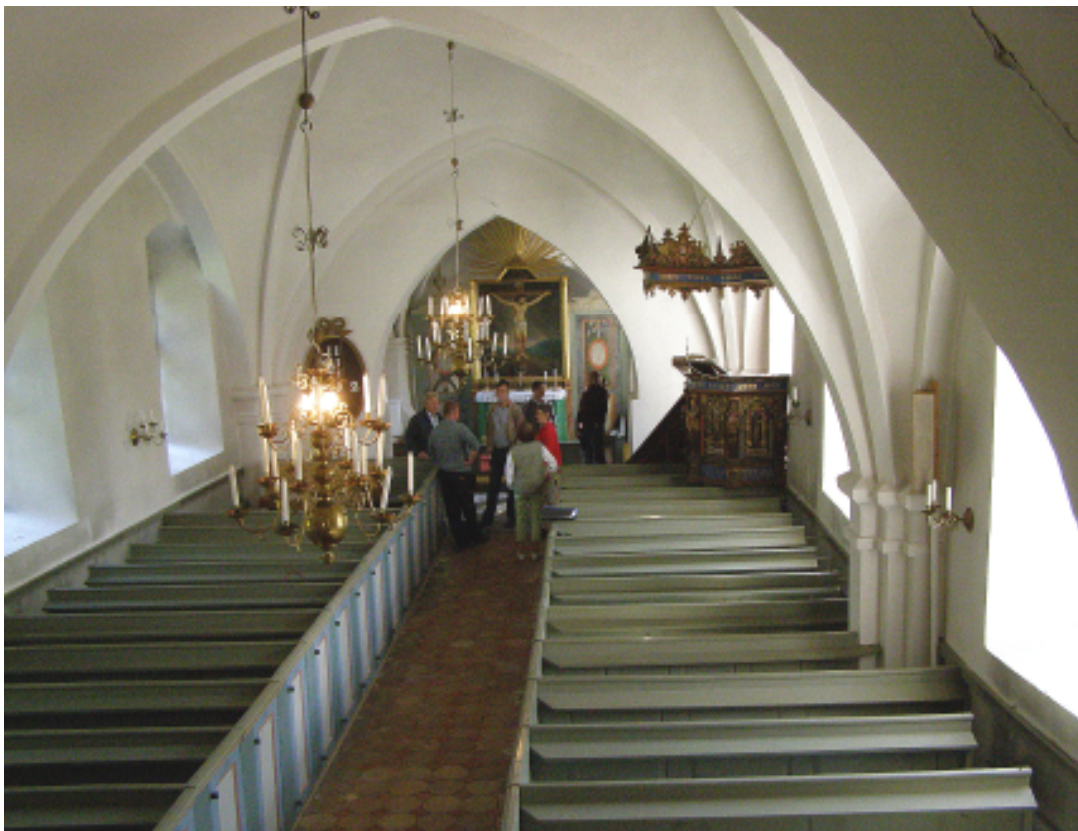
***Bild:** Hässlunda kyrkas långhus mot öster före restaureringens påbörjan. Kyrkorummets karaktär härrör huvudsakligen från de stora restaureringar som skedde dels på 1860-talet och dels på 1950-talet. Vid 1860-talets restaurering omgestaltades långhuset från att ha varit tvåskeppigt till att täckas av dagens vida, något slacka valv. Stora delar av kyrkorummets inredning härrör även den från 1800-talet, dock från dess första årtionden. 1950-talets restaurering präglar kyrkorummets färgsättning och genom de framtagna kalkmålningarna i koret.*

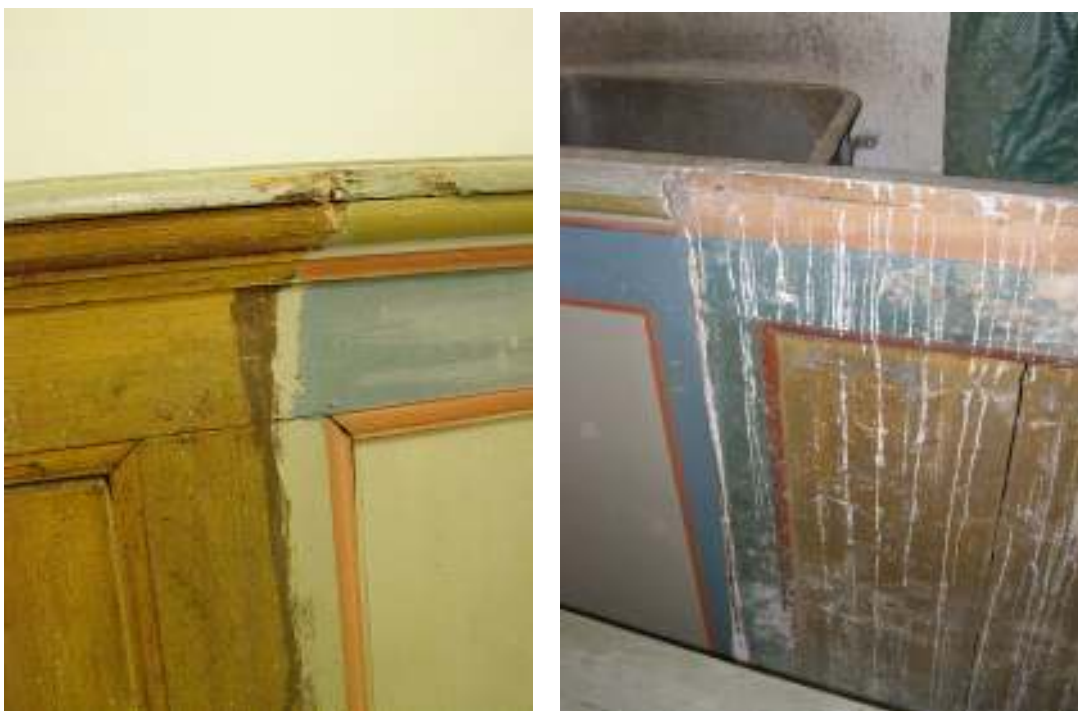
Bild t.v.: På baksidan av en av bänkinredningens skärmar återfanns en av de två ådringsmålningar som kyrkans inredning tidigare haft. **Bild t.h.:** På baksidan av en annan av skärmarna återfanns en ännu äldre färgsättning, troligen från 1800-talets första årtionden, med kraftigt rött listverk, ockragula speglar och blågrönt ramverk. Det är denna färgsättning som låg till grund för 1957 års färgsättning av bänkinredningen.

I samband med reparationsarbetena gjordes en dokumentation av bänkinredningen där bland annat äldre bemålning framkom på baksidan av de främre bänkskärmarna. Den äldsta bemålningen som man vid restaureringen 1957 utgick ifrån vid ommålningen av bänkarna har speglar i en mustig gul kulör (troligen ockra), listverk i kraftigt rött (troligen bränd terra) och ramverk i en blå-grön kulör. Den färgsättning som skapades 1957 är dock mycket blekare i kulörerna än förlagan med beigegråa speglar, rosa lister och dovblå ramverk. Däremot återkommer den kraftiga gula kulören från speglarna på överliggarens pärlstav. Spår av två olika ådringsmålningar påträffades också, den äldsta i en ljus ekimiterande nyans och den yngre i mörk mahogny. Däremot påträffades inga spår av gulduppläggning.

Med utgångspunkt i dels 1957 års rekonstruerade färgsättning och dels den under arbetena påträffade originalfärgsättningen har bänkinredningen, med undantag av de främsta dekormålade bänkdörrarna, målats om.

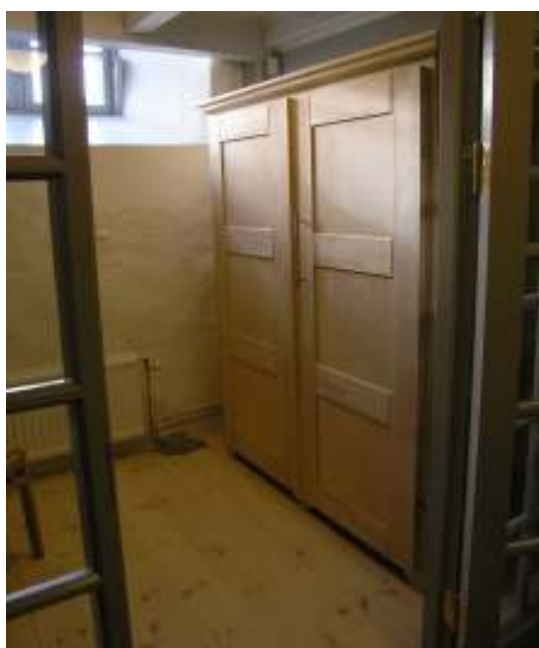
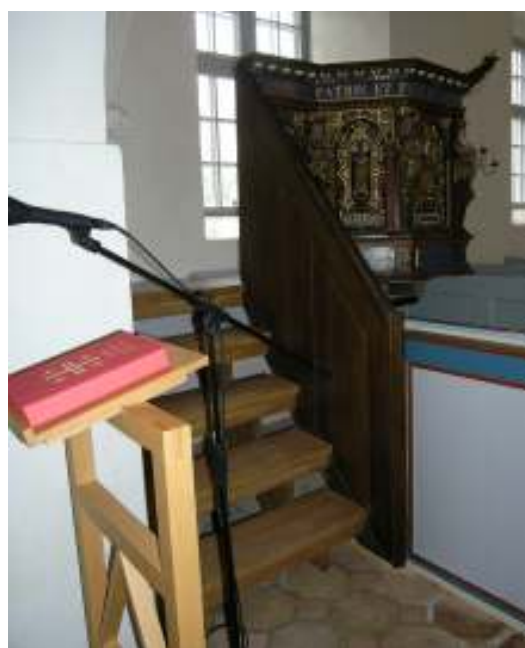
Bild t.v. Nytt textilskåp placerat i södra läktarunderbyggnaden. *Bild t.h.* Ny trappa till predikstolen.

Predikstolens trappa och stödet under predikstolskorgen visade sig vara undermåliga. Trappan var orangripen och ny trappa av ek tillverkades, skärm mot bänkkvarter bevarades. Stödet under predikstolskorgen bestod av två horisontella träbjälkar instuckna i långhusets södra mur och i ytterkant vilandes på två trästolpar. De bärande bjälkarna är inte förankrade i muren och trästolparna lutade vilket innebar att korgen tippade utåt från väggen och stöden sakta kröp ut ur väggen. Längden på den i muren instuckna delen var inte möjlig att kartlägga och som en försiktighetsåtgärd tillverkades ett stödben av linoljebränt smidesjärn som bär upp de två bjälkarna.

Nytt skåp har nytillverkats för förvaring av skrudar. Skåpet har placerats i den södra läktarunderbyggnaden. Skåpets stommar, lådsidor och ramträ är tillverkat av massiv björk. Fyllningar, golv, tak och lådbotten av björkplywood.

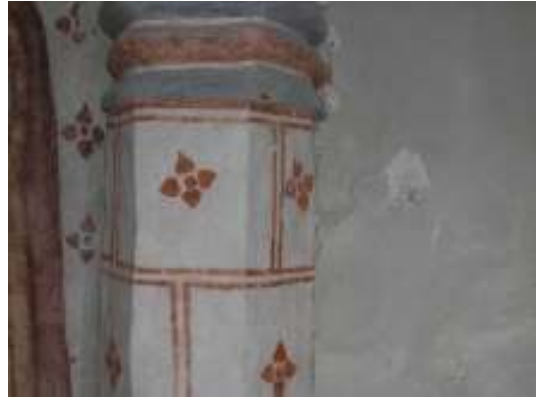
Bild t.v.: I koret på norra sidan fanns spår efter medeltida målningar. Färgspår och putslager har dokumenterats och analyserats av konservator för att sedan på varsamt sätt lagas i och bevaras på plats. **Bild t.h.:** Partier av kalkmålningar togs fram under 1950-talet men korets innersta väggar är i dag fortfarande helt vitmålade. Kanske kan målningar undersökas närmare i framtiden då ickeförstörande metoder finns att tillgå?

Konserveringsarbeten av korets bemålning har utförts av konservatorn Ingrid Wedberg, Skånes Målerikonserverer. Åtgärderna rapporteras separat i en konserveringsrapport. Även målningar på predikstolen och dopfunten samt den befintliga altartavlan (en oljemålning från 1832 föreställande Kristus på korset) har åtgärdats av konservatorn Ingrid Wedberg. Arbetena har framförallt bestått i att fästa och säkra skadade partier men också att rengöra nedsmutsade ytor med limfärg.

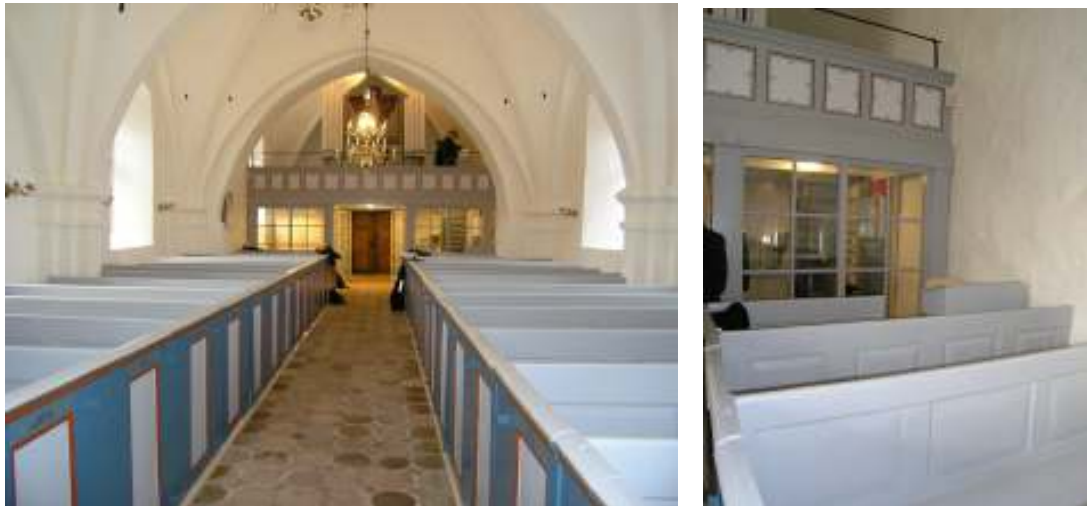
Bild t.v: Vy mot orgelläktaren i väst efter renovering. Två glasade rum har byggts in under läktaren. Nytt tegelgolv har lagts i mittgången och bänkkvarteren har målats om i en färgsättning likt den befintliga.

Bild t.h: En ny styrpulpst för ljud- och ljusanläggningen har placerats i den bakre bänkraden efter att den halverats.

Två mindre inglasade utrymmen byggdes in under läktaren, ett rum på vardera sidan om mittgången. Träslaget i inbyggnaden är furu och glaset i rutorna är av härdat, klart glas (3 mm).

Plats för en ny styrpulpst för ljud- och ljusanläggningen har anordnats längst bak i det norra bänkkvarteret. Sista bänkradens inre halva kortades av för att möjliggöra en god arbetsplats vid ljud- och ljusanläggningen. Styrpulpsten har målats in i samma kulör (ljus grå) som omgivande bänkar.
